De Paula
ENGENHARIA | CNPJ: 18.412.960/0001-04

MUNICÍPIO DE BOCAINA DE MINAS			
Prefeito Municipal:	CNPJ:	Fone:	
	18.194.076/0001-60	(32) 3394-1160	
Luzimar de Moura Benfica		PROPOSTA Nº:	004846/2025
Título:	Reforma de escola		Área:
			353,00 m2
Endereço da obra:	Escala:	Alfabeto:	
Escola Municipal Mirantão Bocaína de Minas / MG	Indicada		
Rua Manoel Leal Borges nº34- Distrito de Mirantão/Bocaína de Minas	Data base SRE:		
	Out./2024		
Conteúdo:	PROJETO ARQUITETÔNICO		Revisão Nº:
Planta baixa situação pleiteada, cortes, fachada, cobertura, planta de construções externas e situação Google Earth.			02
			Data:
			19/11/2025

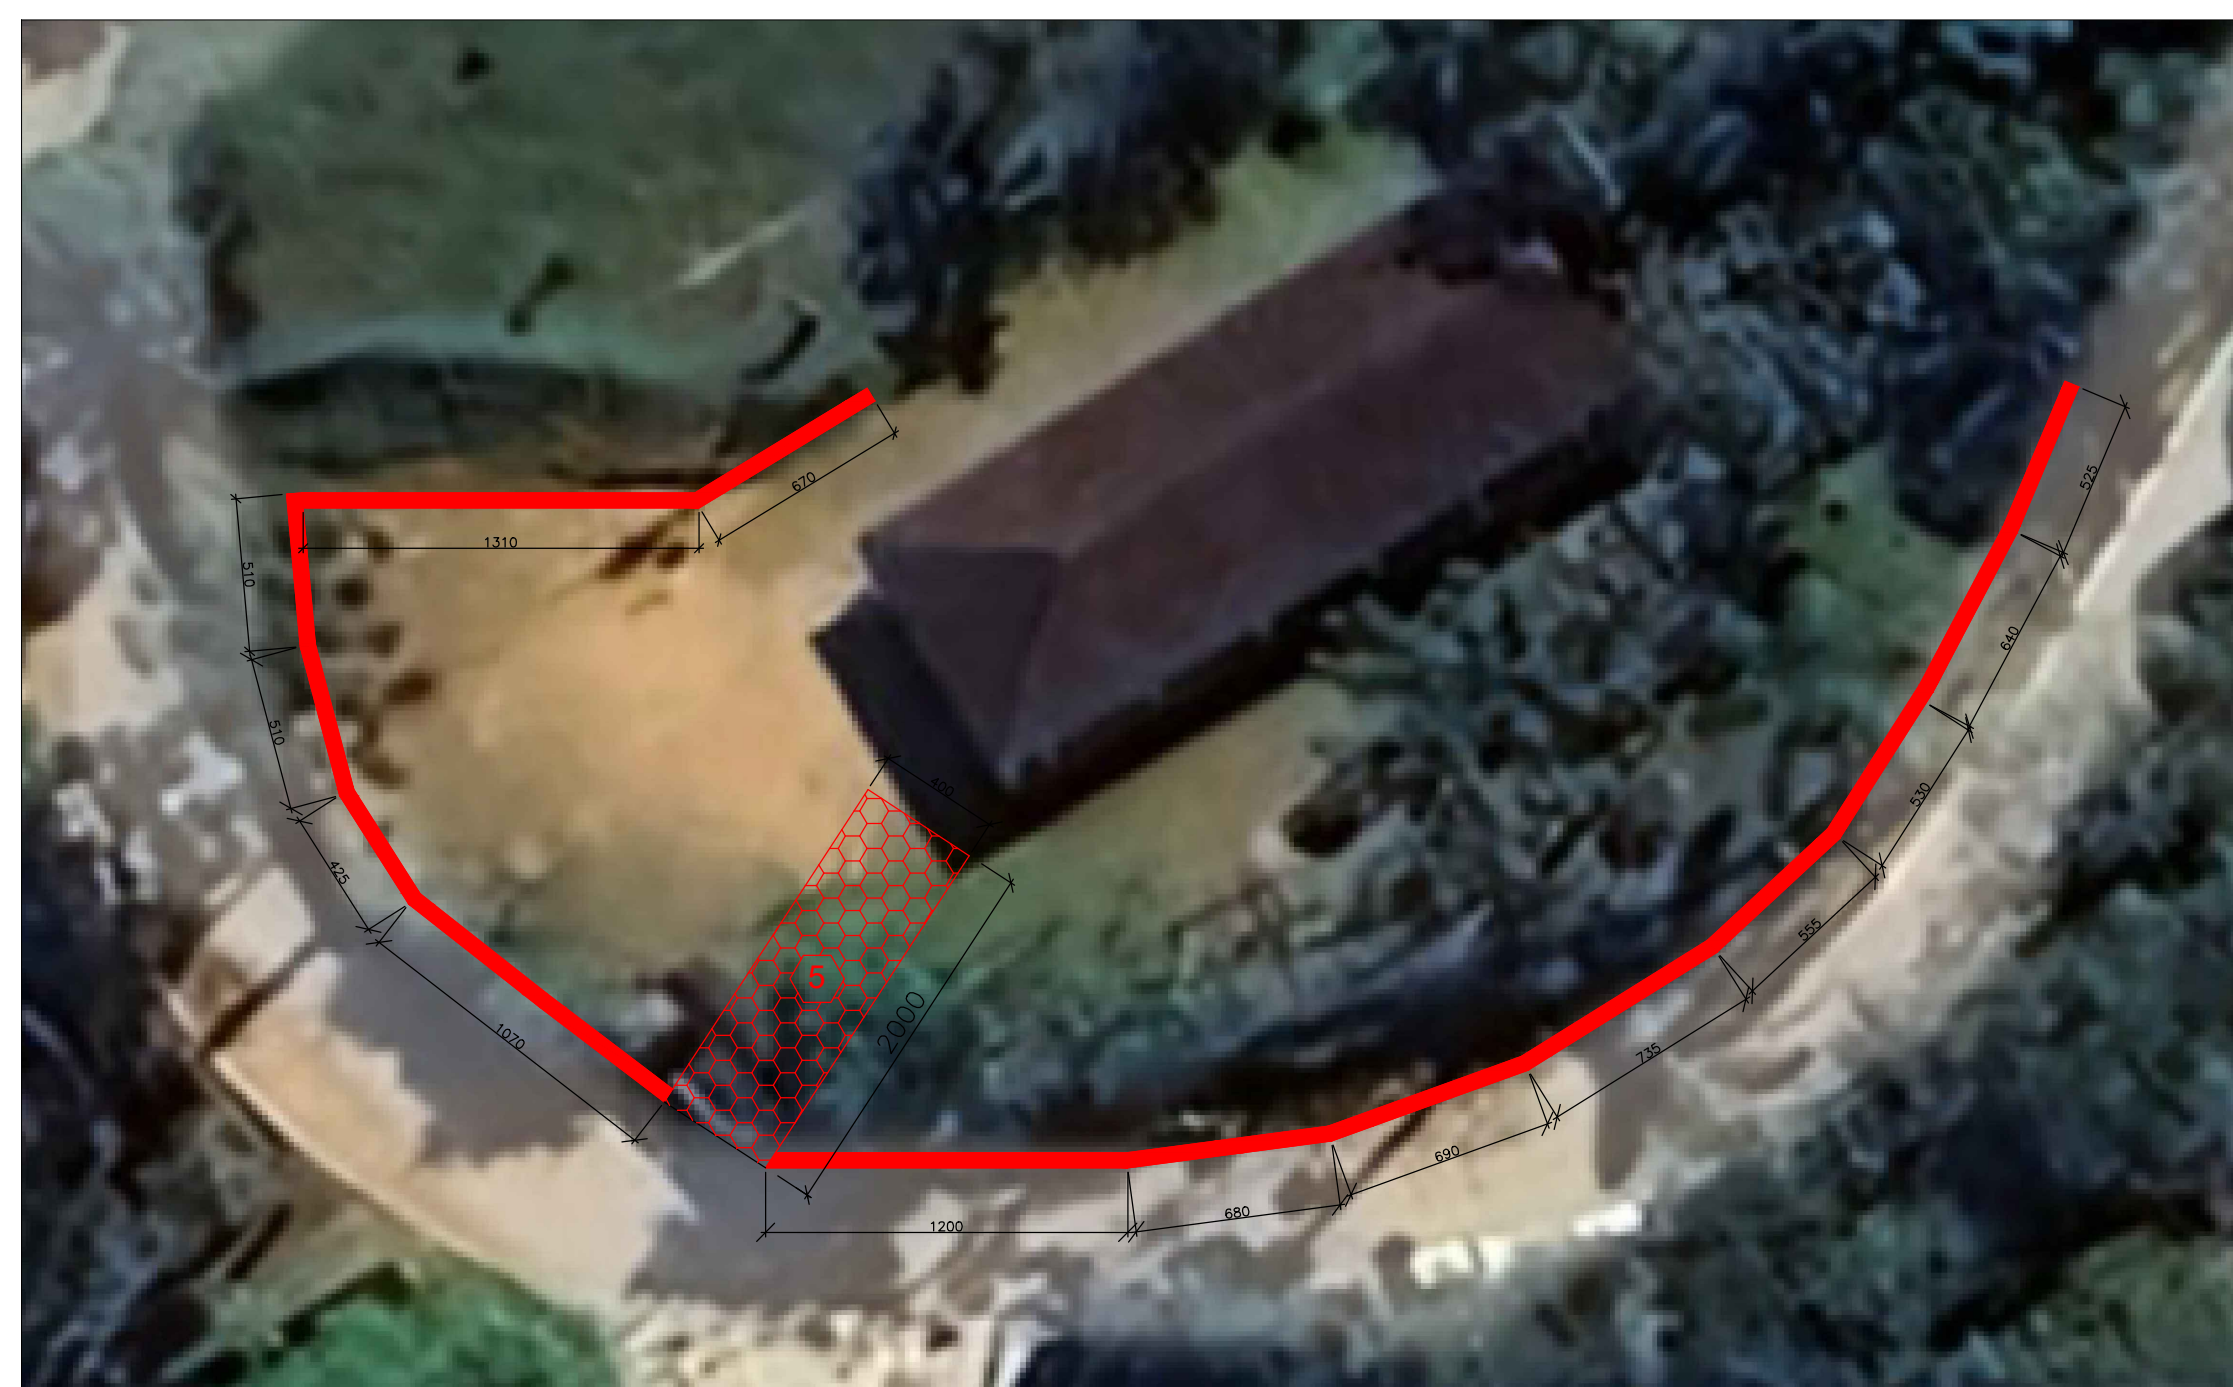
Planta Baixa LOCAÇÃO DE SERVIÇOS A SEREM EXECUTADOS
escala 1/75

LEGENDA SERVIÇOS EXTERNOS	
	MURO DIVISÓRIO EM BLOCO DE CONCRETO COM ACABAMENTO REVESTIDO, ESP. 15CM, ALTURA DE 250CM
	PISO EM BLOQUETE SEXTAVADO ESP 8CM ASSENTADO SOBRE COLCHÃO DE AREIA 6CM E TRAVAMENTO COM MEIO FIO
